大型後部反射器※（SRⅡ-Z1 型式）不具合の自主改善の実施について

（※車両総重量 7 t 以上の貨物車に装着が義務付けられている反射器。参照 3 ページ）

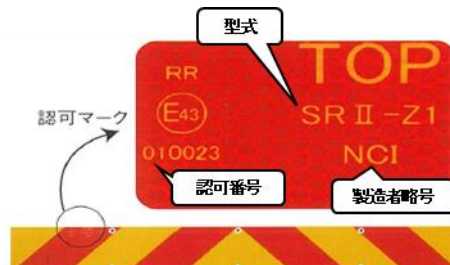
- ・ 自主改善開始日 : 2024 年 1 月 30 日
- ・ 不具合の内容 : 大型後部反射器（SRⅡ-Z1 型式）の黄色ストライプ幅寸法が規格よりも 1.5mm 大きい。（規格 100mm±2.5mm 当社品 104mm）  
尚、大型後部反射器の性能試験に対しては基準通りです。  
（性能試験内容：反射係数、色度、耐熱性、促進耐候性、耐腐食性、耐燃料油性、對手洗浄、耐動力洗浄、耐水性、接着力、耐衝撃性、剛性）  
※大型後部反射器の他の型式製品に不具合はございません。  
※本件に起因する事故の報告はございません。
- ・ 対象製品名 : 大型後部反射器（SRⅡ-Z1 型式）認可番号：E43-70R-010023  
\*見分け方：赤ストライプ部分に印字している型式：SRⅡ-Z1 と製造者略号“NCI”が記載されている大型反射器が対象です。

- ・ 自主改善対象数 : 3,771 枚（販売期間：2011 年～2023 年）
- ・ 改善の内容 : 規格に適合する新製品（新認可品）に全数交換する。  
交換品：SRⅢ-Z1 型式（2023 年 12 月 6 日認可受領）  
（認可番号：E43\*150R01/00\*0005\*00）
- ・ 改善箇所説明図 : ページ 3 参照

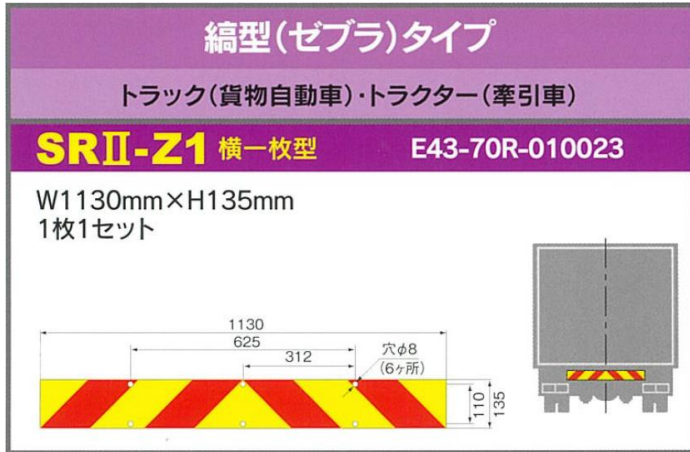
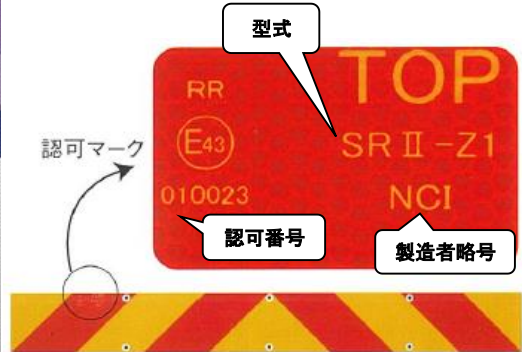
【対象製品の判別方法 / 型式：SRⅡ-Z1 認可番号：E43-70R-010023】

赤ストライプ部分に印字している型式：SRⅡ-Z1 と製造者略号：NCI の製品が対象です。

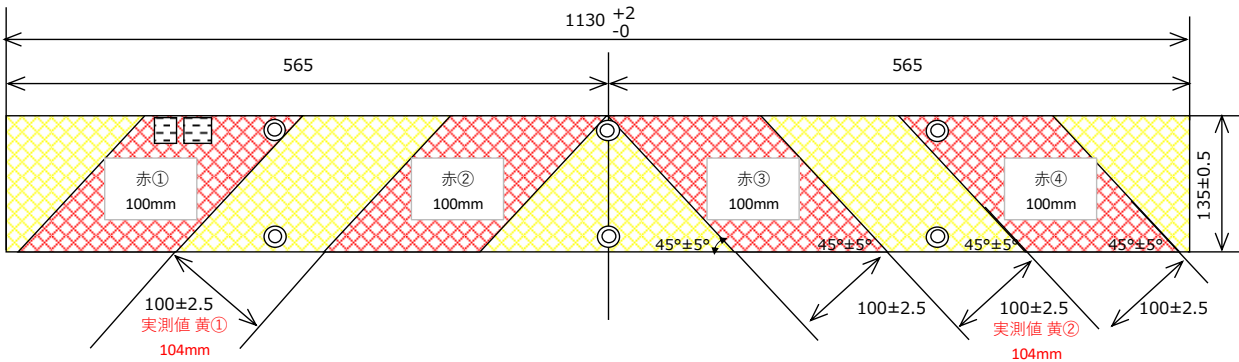
## 【対象製品不具合発生箇所】

大型後部反射器（SRⅡ-Z1 型式）の黄色ストライプの幅寸法が規格よりも 1.5mm 大きい。

規格値	実測値	
赤①	100±2.5mm	100	
黄①		104	※不具合発生箇所
赤②		100	
赤③		100	
黄②		104	※不具合発生箇所
赤④		100

規格に適合する新製品（新認可品）に全数交換する

交換品：SRⅢ-Z1 （認可番号：E43\*150R01/00\*0005\*00）
